# Chronique d'un chantier

## Restauration de l'église de Glénic (Creuse) opération archéologique

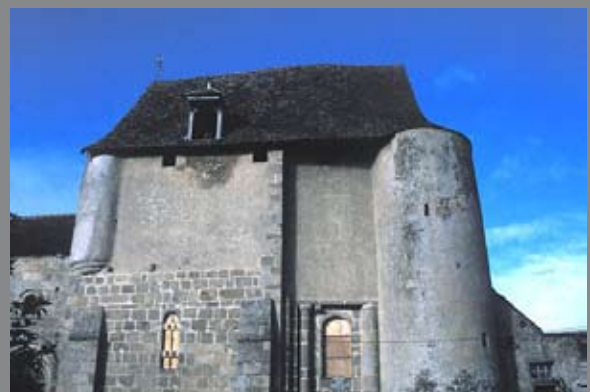
photo J. Roger, Inrap, 2003

Pour parer à l'écartement des murs au sol, des tirants horizontaux ont été forés dans le sol de l'église et ancrés dans des longrines en béton armé placées sous les plan d'ensemble des découvertes effectuées en 2003 contre le mur méridional (DAO J. Roger, Inrap).

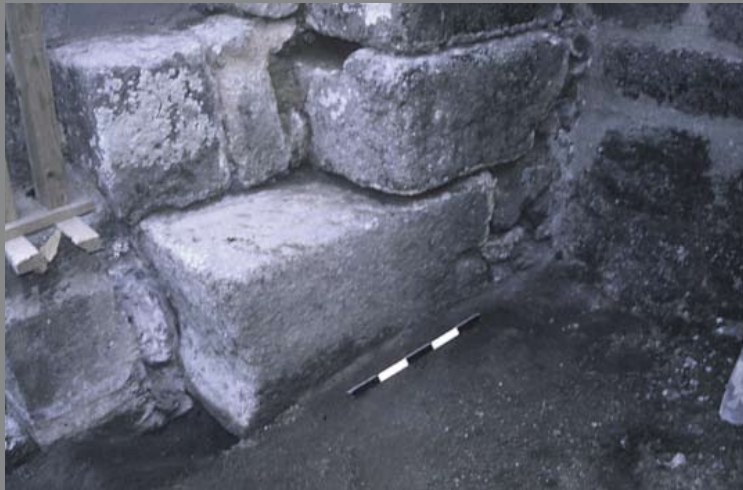
► blocs gallo-romains servant de fondation au mur gouttereau septentrional (cliché J. Roger, Inrap)

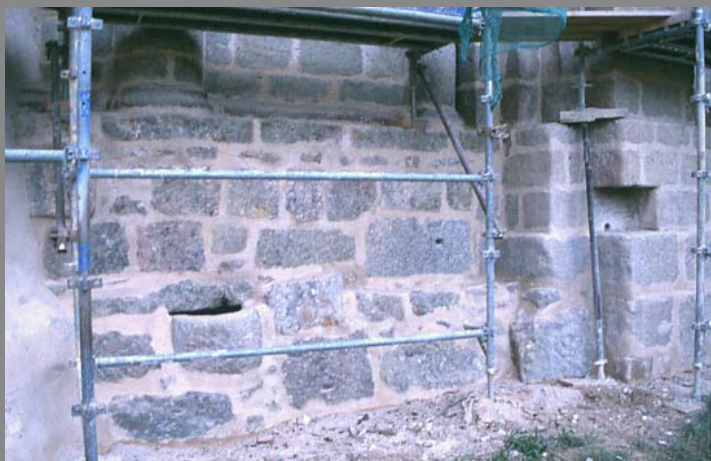
► vue des fondations du mur septentrional du chevet : on remarque une cuve de sarcophage réutilisée en bénitier (?) ainsi que des blocs gallo-romains portant un trou de louve (cliché J. Roger, Inrap).

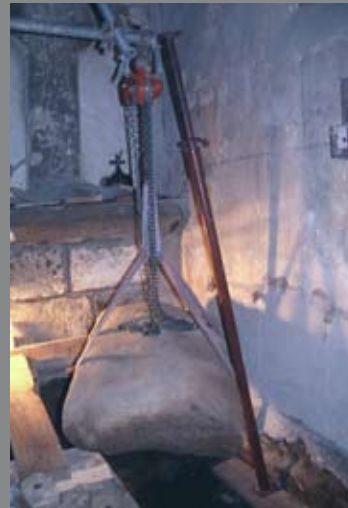
► enlèvement du couvercle du sarcophage n° 1 à l'aide d'une « chèvre » (cliché J. Roger, Inrap).

En octobre 2003, la découverte par les ouvriers d'un couvercle de sarcophage en place nécessita une troisième opération de fouille le long du mur sud du transept. Enfin, la réalisation d'un nouveau dallage dans la nef occasionna en 2007 de nouveaux sondages archéologiques, au niveau des deux chapelles et le long du mur septentrional.

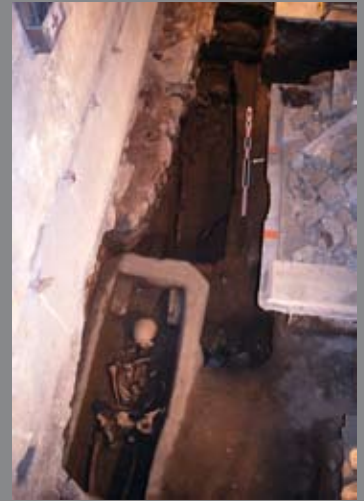
► vue du sarcophage n° 1 et de la tombe en coffre de brique le long du mur gouttereau méridional du chevet (cliché J. Roger, Inrap).

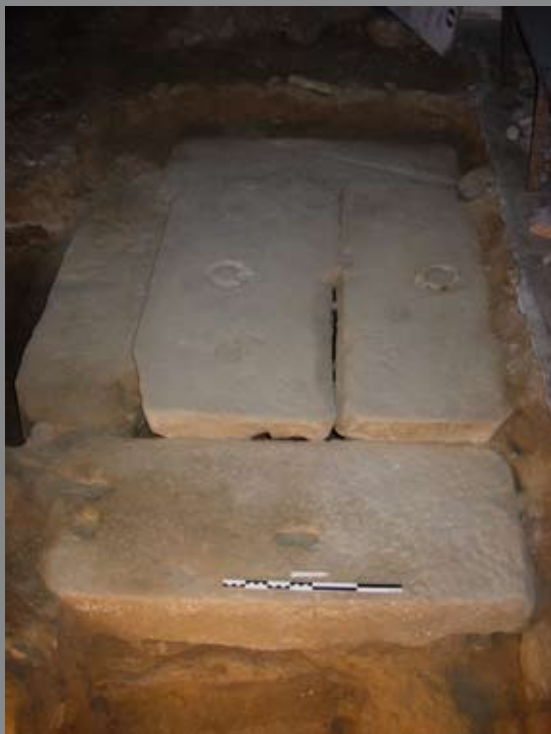
► vue de l'est du dallage du caveau funéraire découvert sous la chapelle latérale nord (cliché J. Roger, DRAC).

A l'intérieur, un premier niveau de circulation est simplement constitué d'un sol en terre battue, sans revêtement particulier. Il faut probablement attendre le XVe ou XVIe siècle pour voir de nouvelles modifications. Deux travées sont ajoutées à la nef, ainsi que des chapelles au nord et au sud. Sous l'une d'elles, un caveau funéraire est même installé. L'initiateur de cette substruction est pour l'instant non identifié (familles Tacquet, Vincent, Mornay de La-font, Fricon, Robert ?).

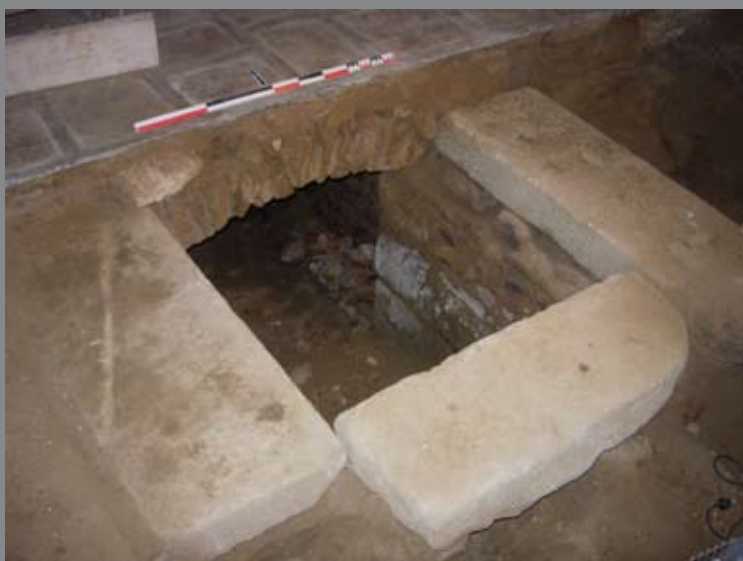
► vue de l'ouverture du caveau funéraire découvert sous la chapelle latérale nord (cliché J. Roger, DRAC).

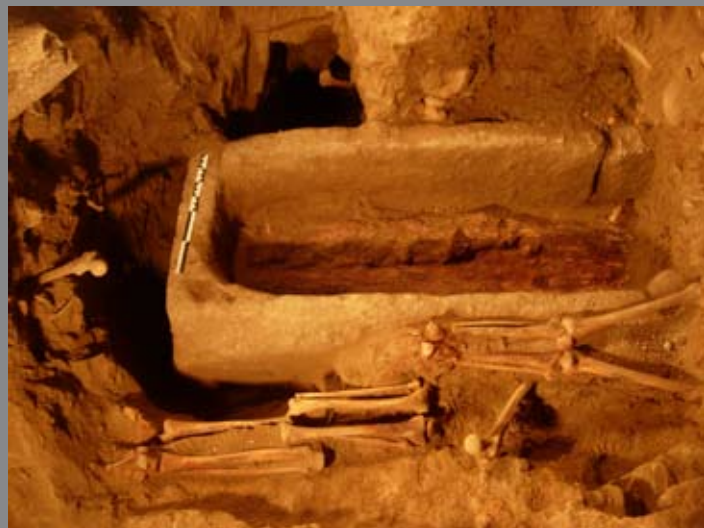
► vue du sarcophage découvert dans le sondage 3 de la nef : ce dernier, qui réutilise deux blocs antiques pour former la cuve, est implanté dans la fosse d'un four à cloche (cliché J. Roger, DRAC)

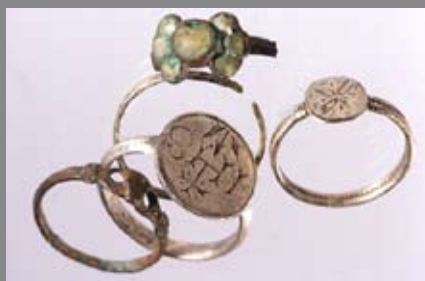
► lot de bagues (XVII-XVIIIe s.) retrouvé sur des inhumations lors de la fouille en 2003 (cliché P. Ernaux, Inrap).

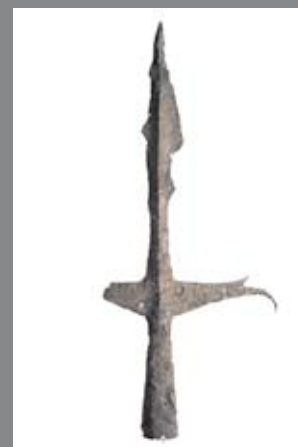
► épieu de guerre (modèle de transition entre l'épieu et la « corsèque ») retrouvé dans le comblement des voûtes, fin XVe-début XVIème s. (longueur 39 cm) (cliché P. Ernaux, Inrap).
